**RAPPORT D'ENQUÊTE SUR UN ACCIDENT MARITIME**  
**M99W0033**

**QUASI-CHAVIREMENT**

**DU PETIT BATEAU DE PÊCHE «WESTISLE»**  
**AU LARGE DU CAP BEALE (COLOMBIE-BRITANNIQUE)**  
**LE 1<sup>er</sup> MARS 1999**

Rapport numéro M99W0033

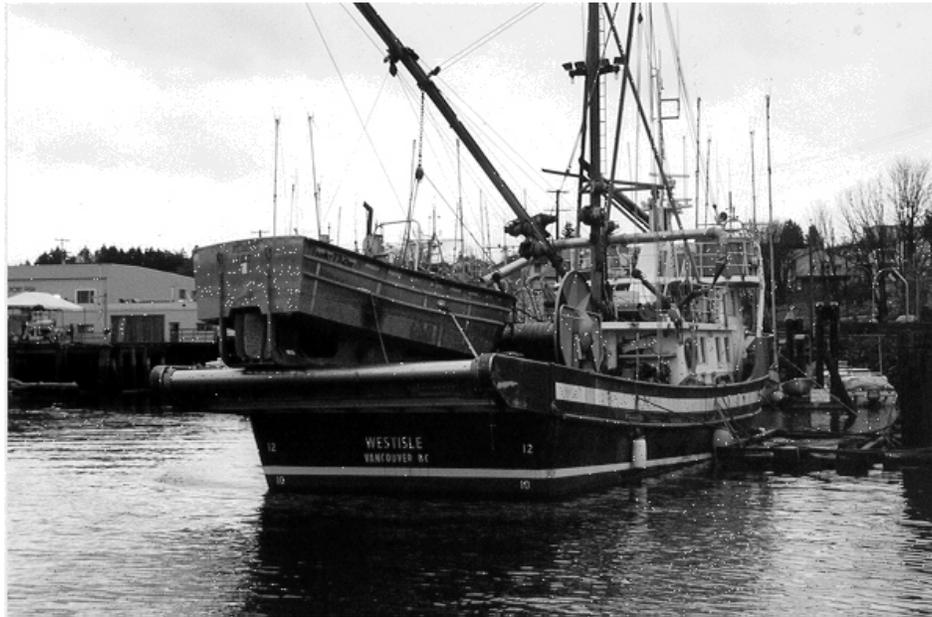
6. Le chargement en pontée n'avait pas été arrimé et il s'est déplacé sur tribord; le navire inondé a alors pris une gîte de quelque 70°.

Le "WESTISLE" amarré aux installations d'Alberni Engineering de Port Alberni (Colombie-Britannique) le 3 mars 1999. Noter que l'arrière du bateau de travail se trouve à bâbord de l'axe longitudinal, là où il a été placé lors de l'incident.

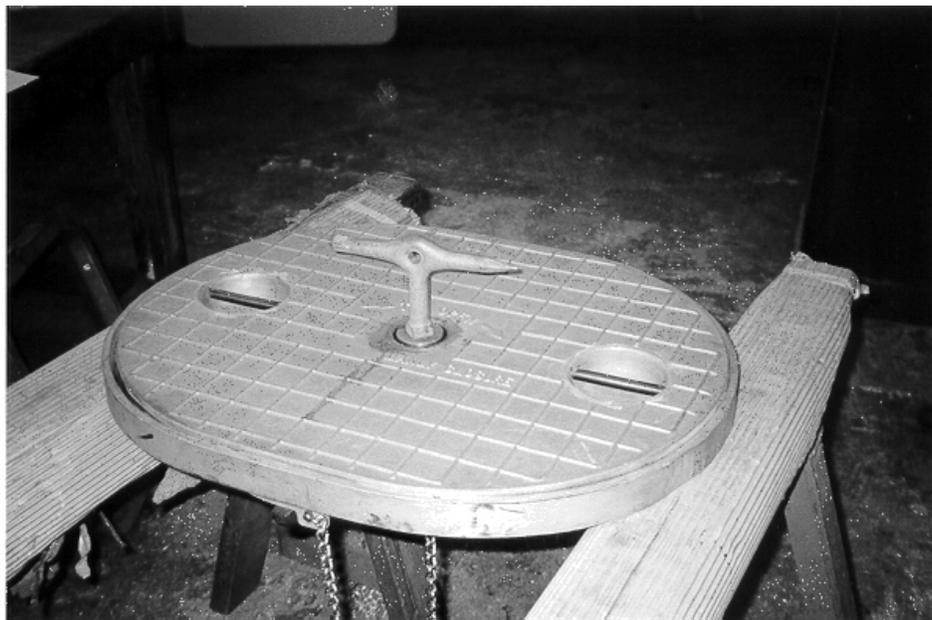
Le couvercle de l'écoutillon à plat-pont de tribord n'avait pas de repère pour qu'on puisse voir s'il était verrouillé, ou s'il était simplement en place et non verrouillé. Comme il n'y avait pas de repère pour le couvercle, l'équipage pouvait croire que le couvercle de l'écoutillon était verrouillé correctement et étanche alors que ce n'était pas le cas. L'enquête a révélé que le mécanisme de verrouillage du couvercle avait tendance à se coincer sous le pont contre le cadre de l'écoutillon, ce qui empêchait le couvercle de se verrouiller correctement et faisait que le couvercle risquait de se déloger dans une mer forte, compromettant ainsi l'intégrité de l'étanchéité à l'eau de la coque du navire. Les règlements n'exigent pas que les accessoires d'écoutillon soient d'un type approuvé, et ce n'était pas le cas. On peut trouver des mécanismes de fermeture à action simple, et qui fournisse une indication positive du verrouillage des écoutillons, dans les commerces d'accessoires de marine.

Le couvercle de l'écoutillon n'avait pas de charnière et il n'était pas fixé par une chaîne à la structure du navire, bien que cela fut obligatoire. Résultat, après s'être délogé, le couvercle a été perdu. Le navire était alors privé du moyen prévu pour rétablir l'intégrité de l'étanchéité à l'eau du compartiment.

1. De la façon que le couvercle de l'écoutillon était conçu, une personne se trouvant sur le pont ne pouvait pas s'assurer visuellement que le couvercle était verrouillé correctement.

3. Pendant le voyage, le couvercle mal verrouillé de l'écoutillon à plat-pont de la cale à poisson avant de tribord s'est délogé, ce qui a détruit l'intégrité de l'étanchéité à l'eau du compartiment.

4. Les couvercles d'écoutillon n'avaient pas de charnière et ils n'étaient pas fixés par une chaîne à la structure du navire.
5. Le navire a pris de la gîte sur tribord quand de l'eau de mer a pénétré par le couvercle d'écoutillon à plat-pont qui était mal verrouillé, et qui a fini par se déloger.

Nouveau couvercle en aluminium encastré conçu par la Manly Marine Closures, Ltd., identique à celui qui s'est délogé. À noter le boulon de verrouillage encastré avec sa goupille de blocage en place.

Après l'événement, le mécanisme de verrouillage de l'écoutillon à plat-pont a été modifié.

Transports Canada a demandé à ses inspecteurs de la région de l'Ouest de s'assurer que tous les couvercles d'écouillon des bateaux de pêche sont fixés de façon permanente à la structure du navire.

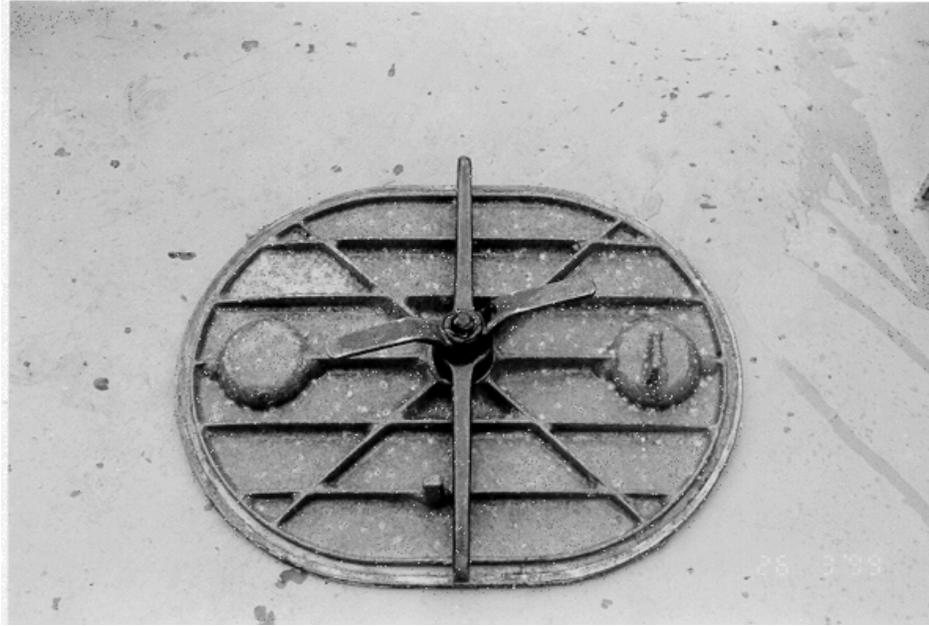
2. Le levier de verrouillage du couvercle de l'écoutillon avait tendance à se coincer sous le pont contre le cadre de l'écoutillon, ce qui empêchait le couvercle de se verrouiller correctement.

Mécanisme de verrouillage sous le pont d'un couvercle d'écouillon encastré en aluminium, conçu par la Manly Marine Closures, Ltd., identique à celui qui s'est délogé sur le «WESTISLE» le 1<sup>er</sup> mars 1999.

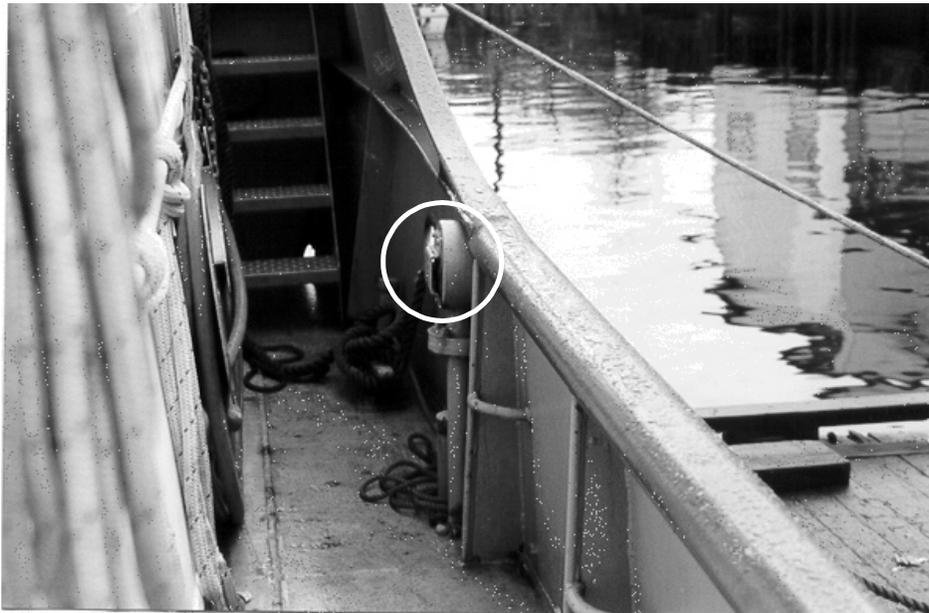
Quand le navire a brusquement pris une gîte de 70° sur tribord, le clapet antiretour à bille de l'évent de la soute à carburant s'est retrouvé immergé et de l'eau de mer a pénétré dans la soute, contaminant le carburant, ce qui a rendu la machine principale hors d'usage. L'évent à flotteur est conçu pour fermer l'ouverture dans des conditions de roulis normales en mer, mais il perd son efficacité lorsque le navire accuse une forte inclinaison. Toutefois, la machine principale a fonctionné assez longtemps pour fournir l'énergie nécessaire pour pomper de l'eau dans la cale à poisson avant de tribord et pour permettre d'utiliser le treuil pour déplacer l'arrière du bateau de travail à bâbord de l'axe longitudinal.

8. En procédant au ballastage de la cale à poisson avant de bâbord et en déplaçant le bateau de travail, l'équipage a pu redresser le navire.
9. Alors que le navire accusait une gîte de quelque 70° sur tribord, le clapet antiretour à bille de l'évent de la soute à carburant s'est retrouvé immergé; de l'eau de mer a pénétré dans la soute, a contaminé le carburant et a rendu la machine principale hors d'usage.

Transports Canada a fait un essai du clapet de l'évent de la soute à carburant de tribord. L'essai a révélé que le clapet fonctionnait bien, mais à condition que l'angle d'inclinaison du navire ne dépasse pas les 20°.

Évent (encerclé sur la photo) de la soute à carburant de tribord qui a été immergé. Cet évent n'a pas réussi à empêcher l'eau de mer de pénétrer dans la soute.
